無落雪性能

■ 試験方法 [無落雪勾配屋根建築技術の試験]

AHI ルーフィングシステムは、北米、ヨーロッパ、日本をはじめ、熱帯性気候の東南アジア、気温50°Cを超えるサウジアラビア、-45°Cに至る極寒のシベリアなど広く世界中で愛用されております。ガルバリウム鋼板とアクリルベースコート層を見事に融合させた特殊技術により優れた接着強度と曲げ加工し易い柔軟性を兼ね備え、さらに表層に天然石チップコーティングを施した独特の高品質屋根材です。

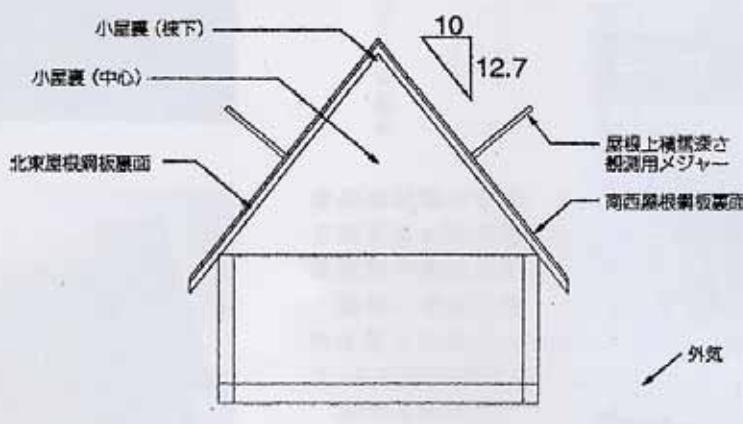
● 図-1 実験棟の温度測定箇所

- 勾配屋根の落雪状況などを把握するため、①実験棟屋根上積雪状況の観測（積雪深さ、写真記録）、②落雪の痕跡の有無の確認（目視）、③研究所敷地内地上積雪深さの観測、④実験棟及び、屋根まわりの温度記録【LOGGER MATE DL 1200（三栄）による外気、小屋裏、鋼板屋根材の温度記録】について、いずれも1日おきに約4ヶ月間観察を行います。

- 試験種類：勾配屋根の落雪状況の観察
- 観察項目：屋根上積雪状況の写真記録、地上積雪深さ、外気温度、小屋裏温度、鋼板屋根材の温度
- 観察期間：平成11年12月～平成12年3月まで

北西屋根鋼板裏面の温度は外気とほぼ同様な温度変動を示しました。
無積雪時において、南西屋根鋼板裏面では10、13、16時に日射によると考えられる温度上昇がみられました。

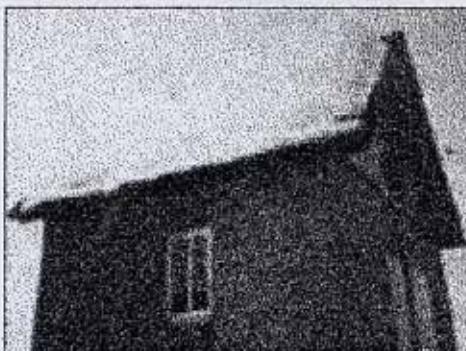
● 写真1
試験機関（北海道立寒地住宅都市研究所）

- ① 試験には研究所敷地内にあるRM構造実験棟の屋根を利用しました。（写真1）
実験棟の屋根形状は、12.7/100勾配の切妻であり、屋根面はそれぞれ南東面、北西面に向いています。

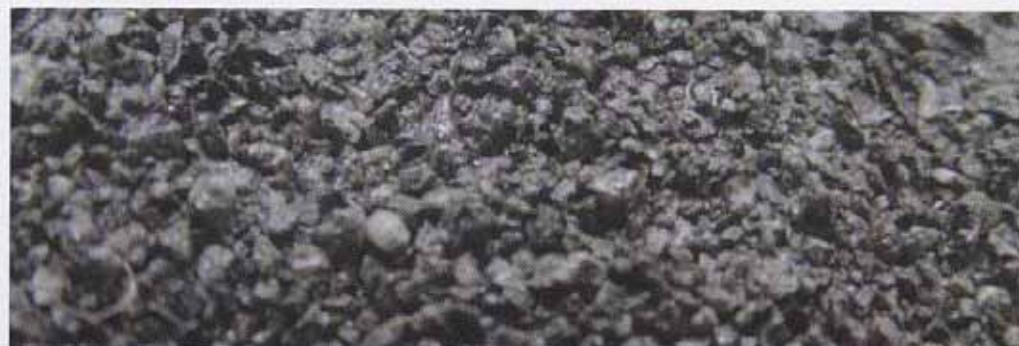
1994年使用前拡大写真

元来金属屋根材は積雪地域での使用に非常に適しています。粘土瓦やセメント瓦は、低温下においてひびや割れの問題が発生し、吹雪の進入を許してしまう欠点があり、木質屋根材においても気温が零下に達すると劣化してしまうという欠点があります。そのため「ひびや割れのない優れた耐久性と軽さを備えている上に、とても金属屋根とは思えない美観を備えたAHI ルーフィングシステム」は市場に歓迎され急速に普及して行きました。特に独自のインターロック施工により屋根材本体がしっかりと締結されるため吹雪の侵入を遮ることが実証されています。下の写真は日本の積雪地域である北海道において施工当初と8年経過後の表層変化を比較したものです。天然石は本体に密着・固定しており、殆ど劣化もなく大きな経年変化は見られませんでした。

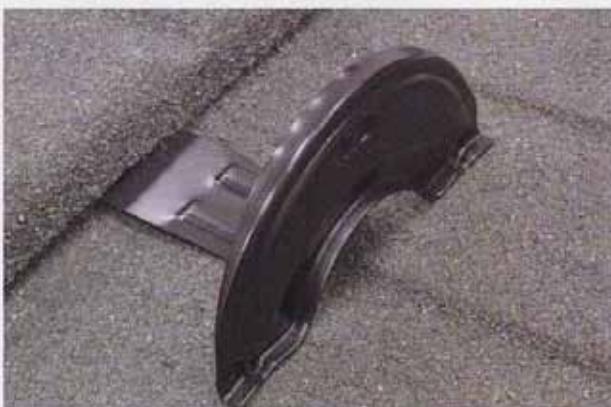
AHI 雪留め金具

「AHI ルーフィングシステムには有効無落雪屋根材」としての試験結果をいたしておりますが、それでも尚、多積雪地域の慣習から玄関先などには雪留め金具を設置したいとのご要望がありますため、この度、皆様のご安心とより一層の安全をお届けすべく当社製品用に特製雪留め金具を開発し、ご希望による販売を開始致しましたので、ご要望の節はどうぞお問い合わせ下さい。
